協調安全を用い高所作業車オペレーターの ウェルビーイングの向上

高所作業車の上昇中の
挟まれによる、重篤災害防止対策

大和ハウス工業株式会社
技術統括部安全部 森

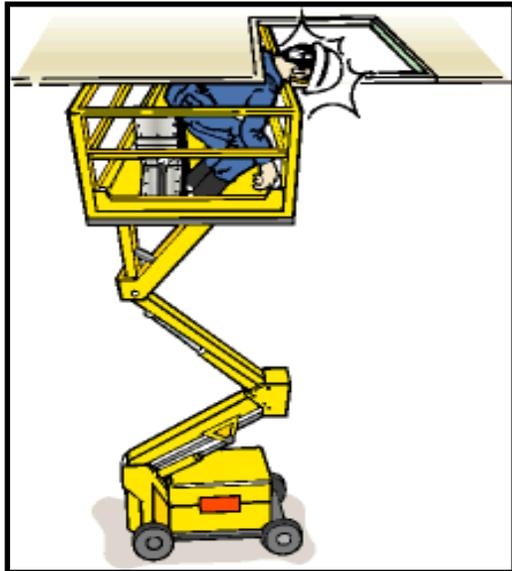
図1

- 建設現場や土木工事等における足場のない高所作業において、高所作業車の使用が一般的となっている。しかし、**作業者**が上昇時に梁や構造物に**気づかないまま上昇**を続けるケースが存在する。【図1】
- 結果、手すりと構造物の間に手や腕が挟まれて**怪我**することがある。【図2】
- また、頭・首・胸が構造物と操作部や手すりに挟まれ、**重傷や死亡**といった深刻な**事故**が発生することがある。【図3】

・ 事故の例

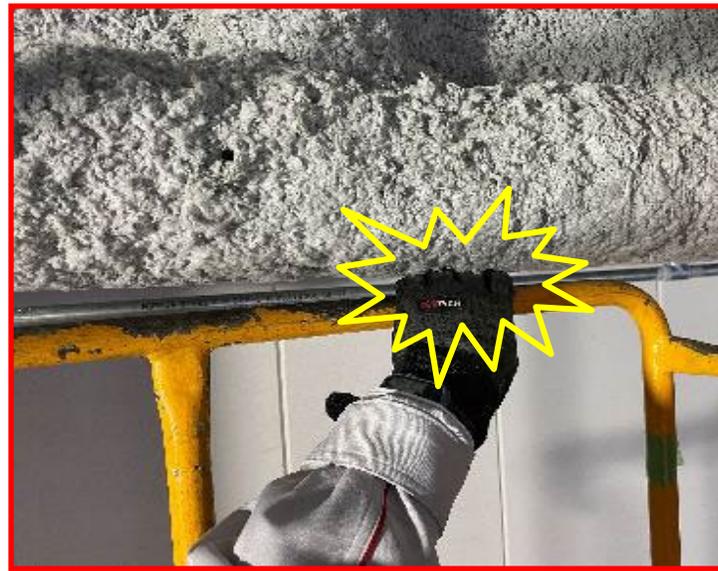
図2

・ 手を挟む例

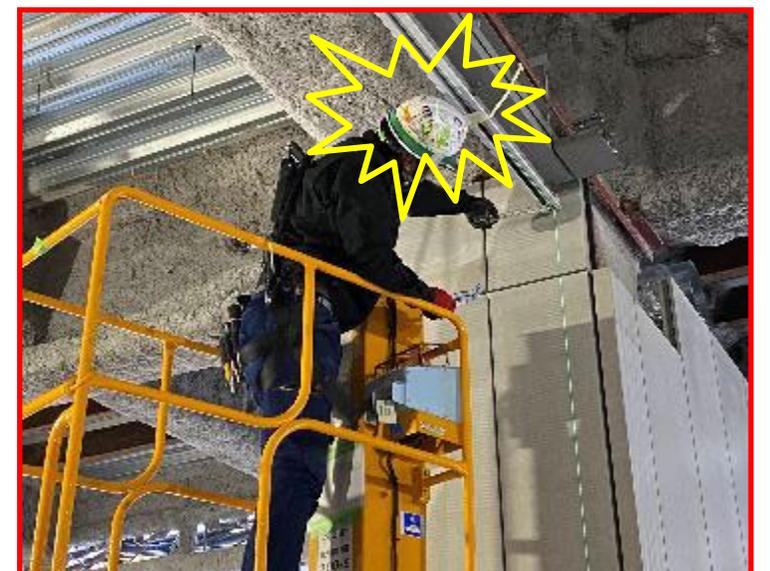
図3

・ 頭を挟む例

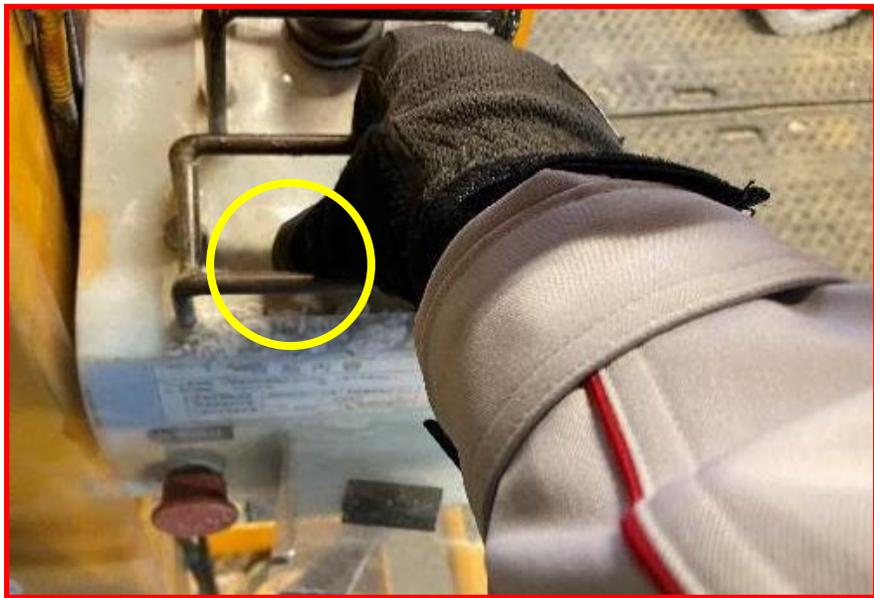
図4

- 高所作業車の作業床を上昇させる為には、レバー操作を実施する。【図4】
- 事故防止のために、踏むことで各種操作を許可する、**足踏み式ネガティブブレーキ**（以降フットペダル）が用いられている。【図5】
- しかし深刻な事故が発生している。これを物理的に解決するため、**後付け挟まれ防止装置を開発**し対策した。

・上昇操作の例

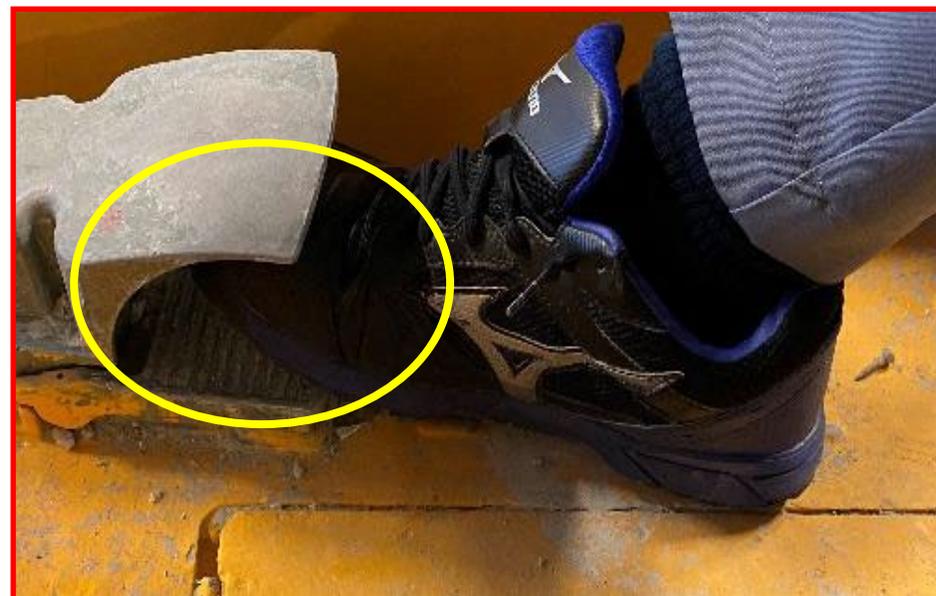
図5

・フットペダルの例

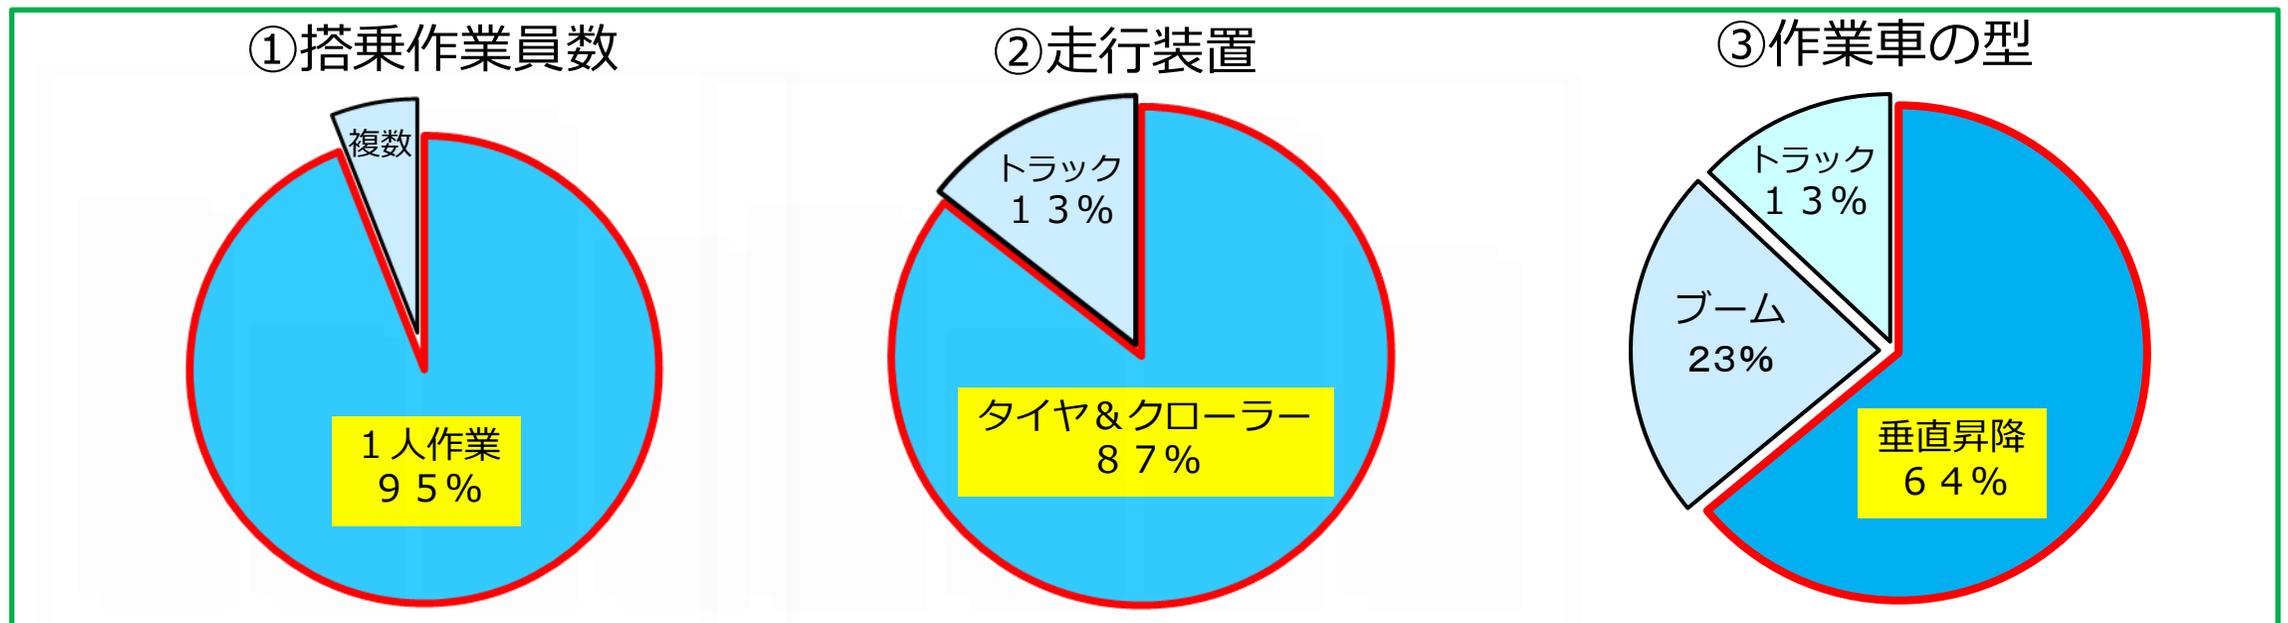
図6

- 高所作業車の事故に関する、10年分の資料から、事故の原因は「反発・不注意・無効化」の3つの【原因】に分類された。
- 種別等を分類すると、下記の3つの【特徴】に分類出来た。【図6】
 - ① 搭乗作業員数は、95%が1人乗車中の状態であった。
 - ② 走行装置としては、87%がタイヤ式とクローラー式であった。
 - ③ 作業車の型としては、64%が垂直昇降型であった。

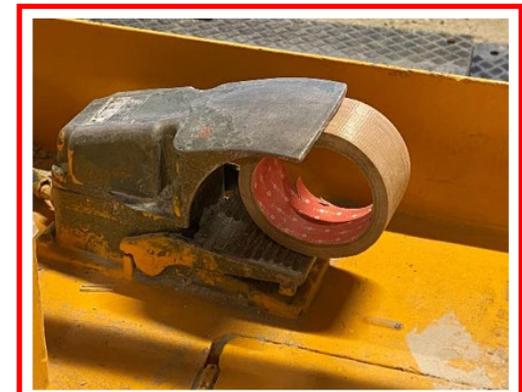
図8

- 安全装置の**無効化行為**がある。
- 毎回のフットペダル操作が面倒と感じる作業員は、身近な工具や材料で固定される事例が見られた。結果、安全機能の1つを失う。【図8】

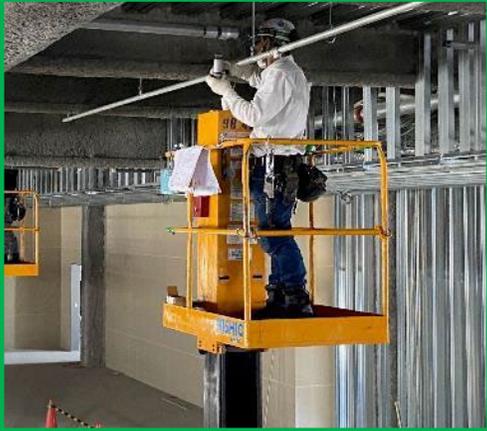
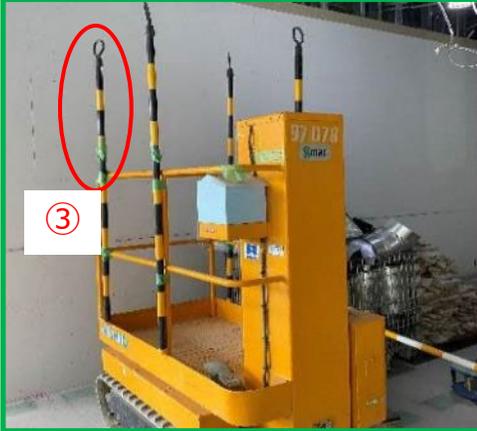
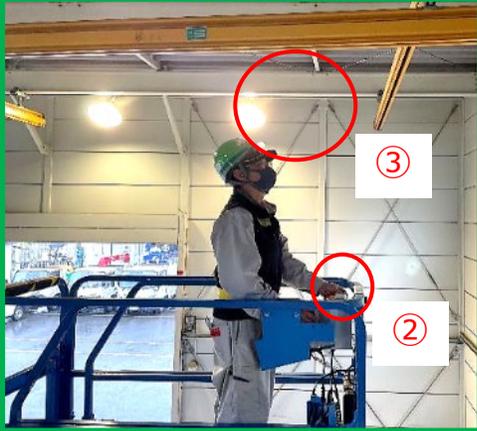
図9

- 現在の建設業界では、人と機械を「隔離・停止」の安全手法を活用している。
- この高所作業車は、**Safety 2.0**という**新しい安全手法**を活用した。【図9】
 - **Safety 2.0**とは、**人と機械と環境との情報共有**により、危険事象の発生を検知または予測するとともに、**自律的に安全側に誘導**または制御することにより、事故のリスクを低減するための方策である。認定ルール・運用規定がある。【図10】

Safety0.0	Safety 1.0	Safety 2.0

①動作指示：動作レバー ②稼働許可：フットSW ③安全確認：人の注意力	①動作指示：動作レバー ②稼働許可：フットSW ③安全確認 1：人の注意力 ③ 安全確認 2：感知バー式	①動作指示：動作レバー ②稼働許可1：フットSW ② 稼働許可2：イネーブルSW ③安全確認1：人の注意力 ③ 安全確認 2：超音波センサ

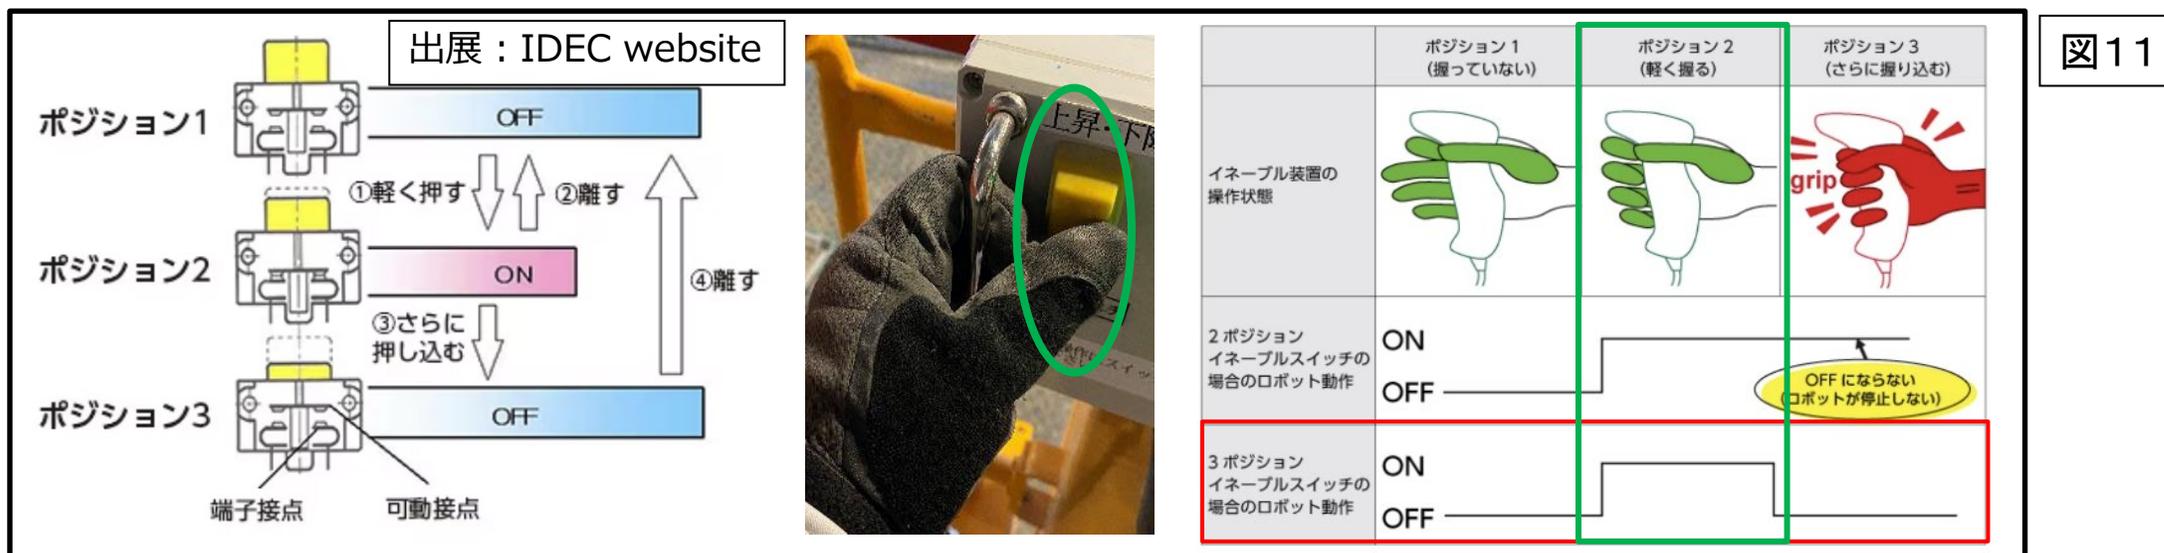
- 標準のフットペダルに加えて、**手でも停止できる措置を追加した**。安全性を向上させる「スリーポジションイネーブルスイッチ」（以降3Pイネーブル）を採用した。
 - 一般的なスイッチは、【オン/オフ】の「2段階」動作です。
 - 3Pイネーブルは、【**オフ/オン/オフ**】の「**3段階**」動作となっている。
- 驚いた作業者は、手を放すか、あるいは手を握りしめる動作を行う。手を放した場合だけでなく、**手を強く握りしめた場合でも装置を止めることが可能**。【図11】
- 3Pイネーブルには手すりを設けて、**立ち位置を固定させ、手を挟む事も対策した**。

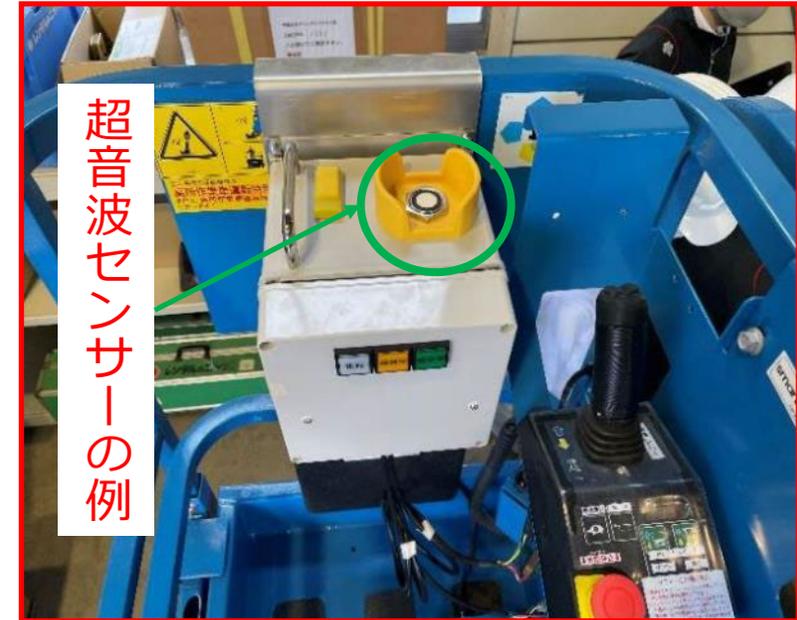
図12

- 作業者に**警告停止**するため**センサー**を設けた。装置のリスクアセスメントや、実験を繰り返した結果、瞬間接触は重篤になら事も確認した。
 - **頭部後方**が接触時、作業員が前傾姿勢になりセンサーが頭や体で**覆われ**、停止する設計とした。
 - **頭部前方**や**頭頂部**が接触時、**体と手との距離**が離れることで、**3Pイネーブルを維持できず**停止する設計とした。。【図12】
 - 上記理由で、床全面の検出は不要とした。広範囲の検出が必要時は、**追加センサーを用いる**ことで接触事態の削減も可能である。【図13】
 - センサー検知距離約**1m**（可変可能）で一度停止。危険領域を作業者に認識させ、リスタートで再上昇を可能とした。
 - 手すりにより、**手を挟む事故も削減**した。

・超音波とレーダー例

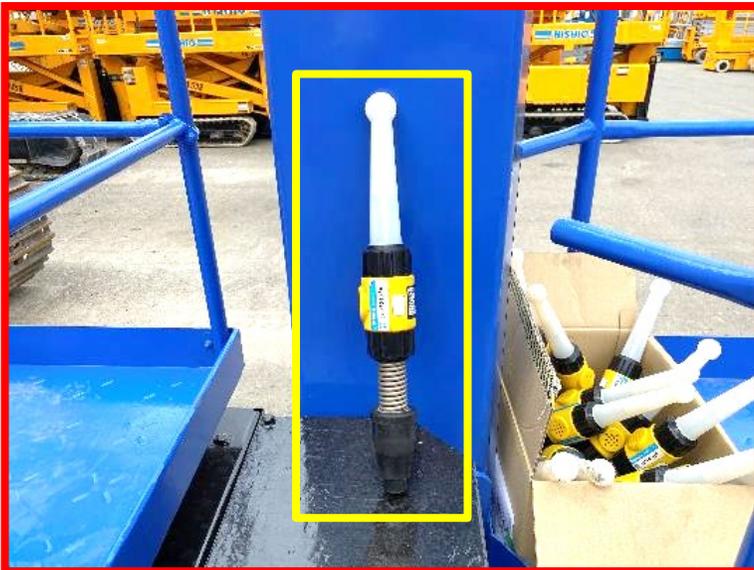
図14

- 方式は**自動停止しない**、**接触警告式**が大半です。【図14】
- 検知サイズは、**約50mm**で2箇所又は4箇所設置です。
- この装置のセンサー検知範囲は、**逆円錐形**で、センサーから高さ2mで、**半径約400mm**です。【図15】
- 比率計算では、 31.4cm^2 (接触式) 対 $5,024.0\text{cm}^2$ (センサー式) と**約160倍**の広さとなり、より安全性を高める事が可能となります。【図16】

● 接触式センサーの例

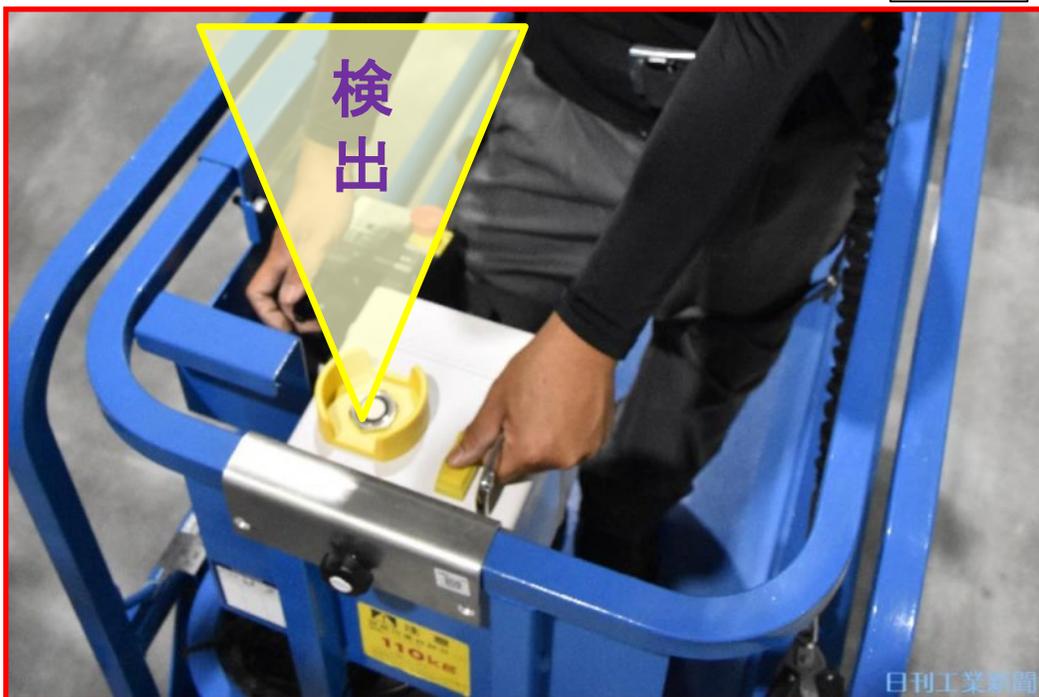
図17

参考：不注意対策センサーの検出イメージ。【図17. 図18】

・センサーの検出範囲

停止距離の選定には、「180cm」台の身長者と「150cm」台の身長者を、サンプルにて実験した。

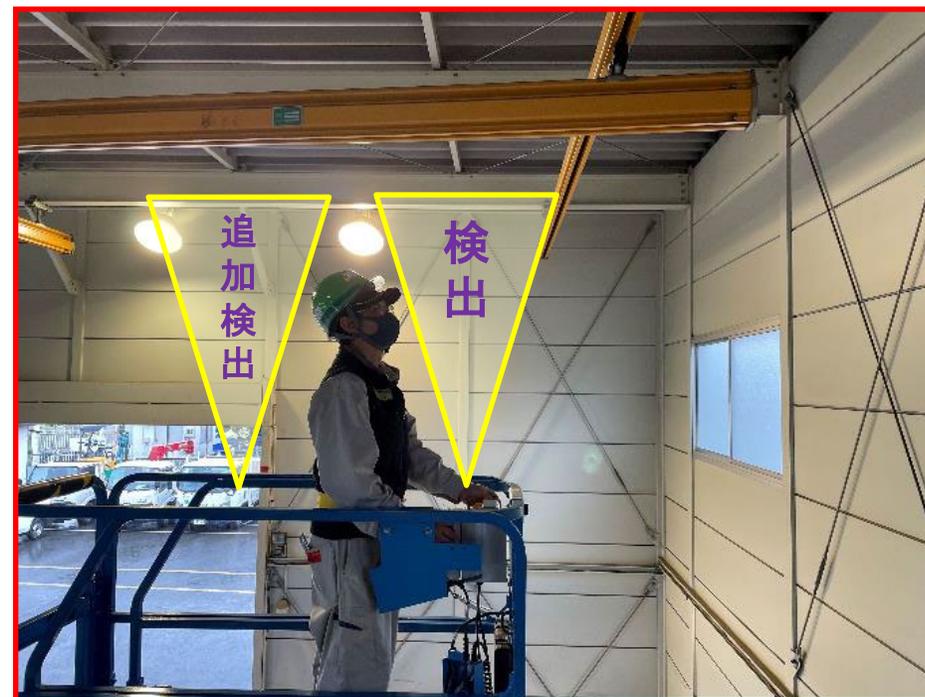
図18

・検出範囲と追加センサー

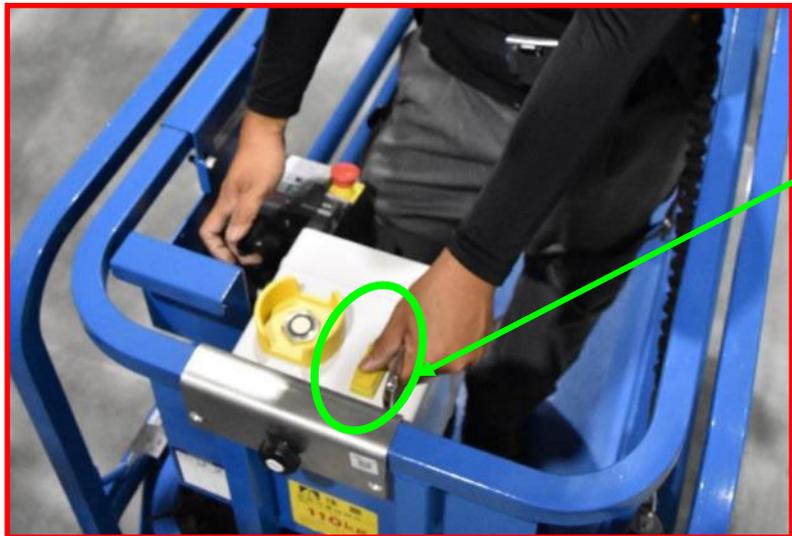
図19

レンタル各社
オリジナル位置の
3 P イネーブル

右手は必ず握る事で、
右手を挟む事は無い。

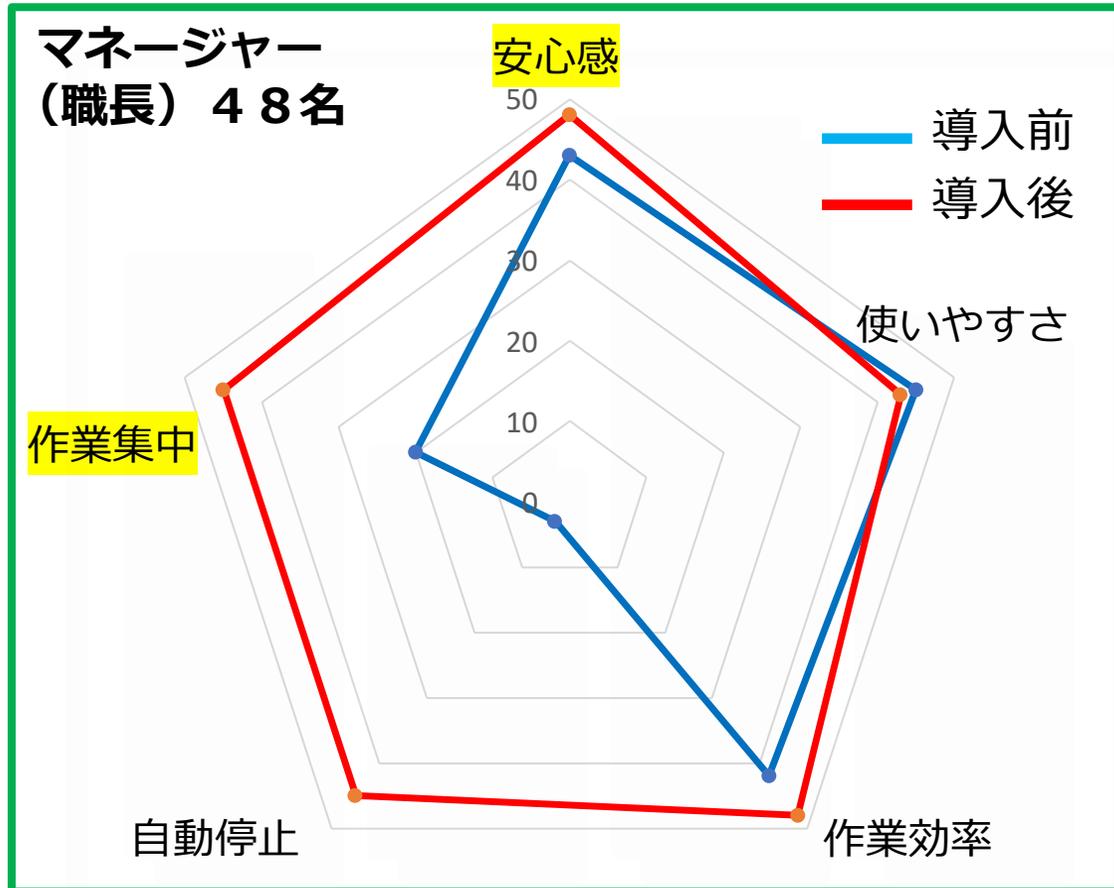
図21

装置導入前と導入後を比較したグラフ

- 導入前と後で、現場でマネージャー48名と作業員78名にアンケート調査を実施した結果である。安心感と作業集中が向上した。【図21】 【図22】

- 3 P イネーブルやセンサーによる緊急停止機能の導入により、自動停止を**安心**と感じる回答者が増加した。それに伴い、作業効率も向上した。**作業に集中**できると感じる回答者の増加につながった。
- 作業者だけでなく職長も作業の安全性を感じていることが確認できた。新たに導入された3 P イネーブルの操作に対する大きな負担は感じられなかったことも確認できた【図19】 【図20】。
